## Anexo IV

### Análises das medições em mobilidade dos testes de campo do DRM30/Rádio CBN AM

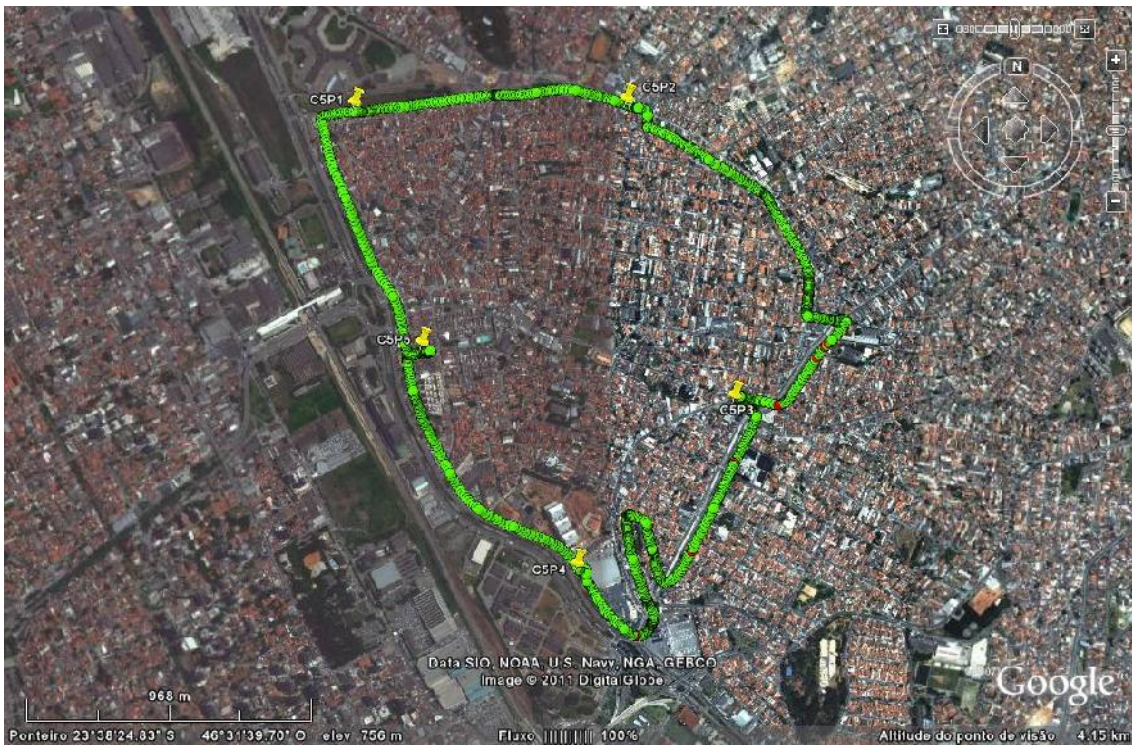
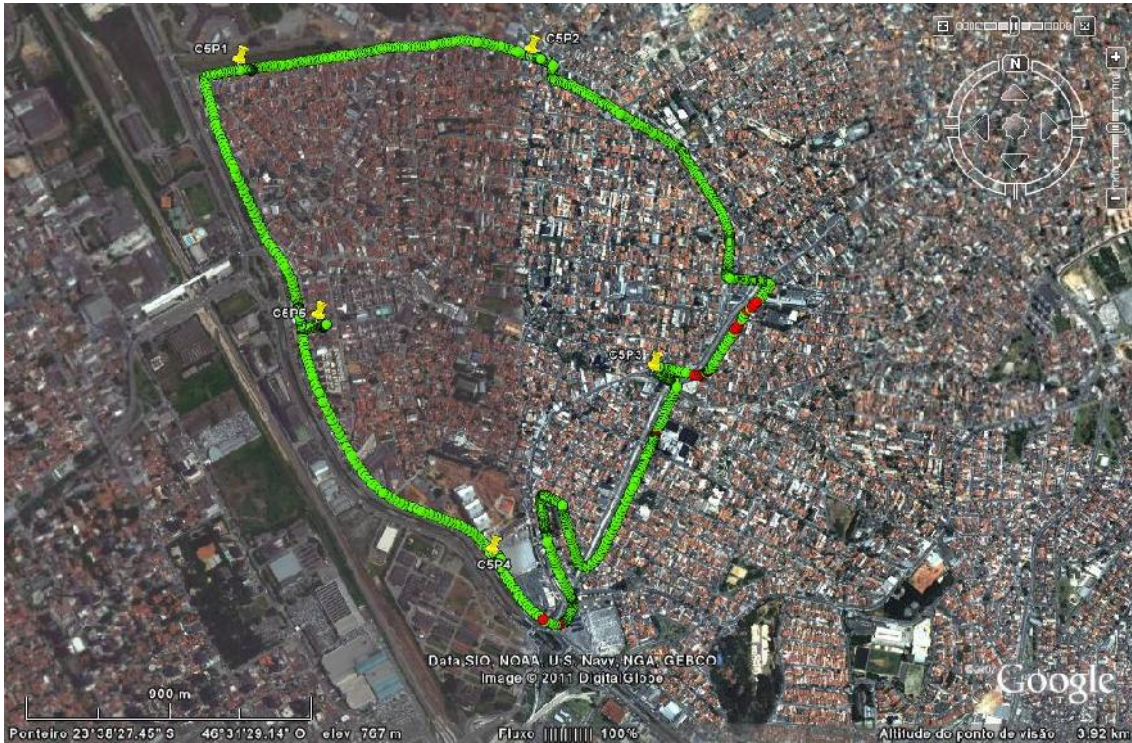
Figura 5 - Parâmetro AQ medido na rota C5 - 16QAM

Figura 6 - Parâmetro AQ medido na rota C5 - 16QAM

Figura 7 - Parâmetro SNR medido na rota C5 - 64QAM

Figura 8 - Parâmetro SNR medido na rota C5 - 64QAM

A rota C5 (Rota Urbana) possui as distâncias de 3 km a 5 km do transmissor. As medições em 16QAM e 64QAM apresentaram boa recepção em quase todos os pontos da rota. Apenas no trecho P2 a P3 em 64QAM ocorreu  $AQ = 96.37\%$ , abaixo de 98%.

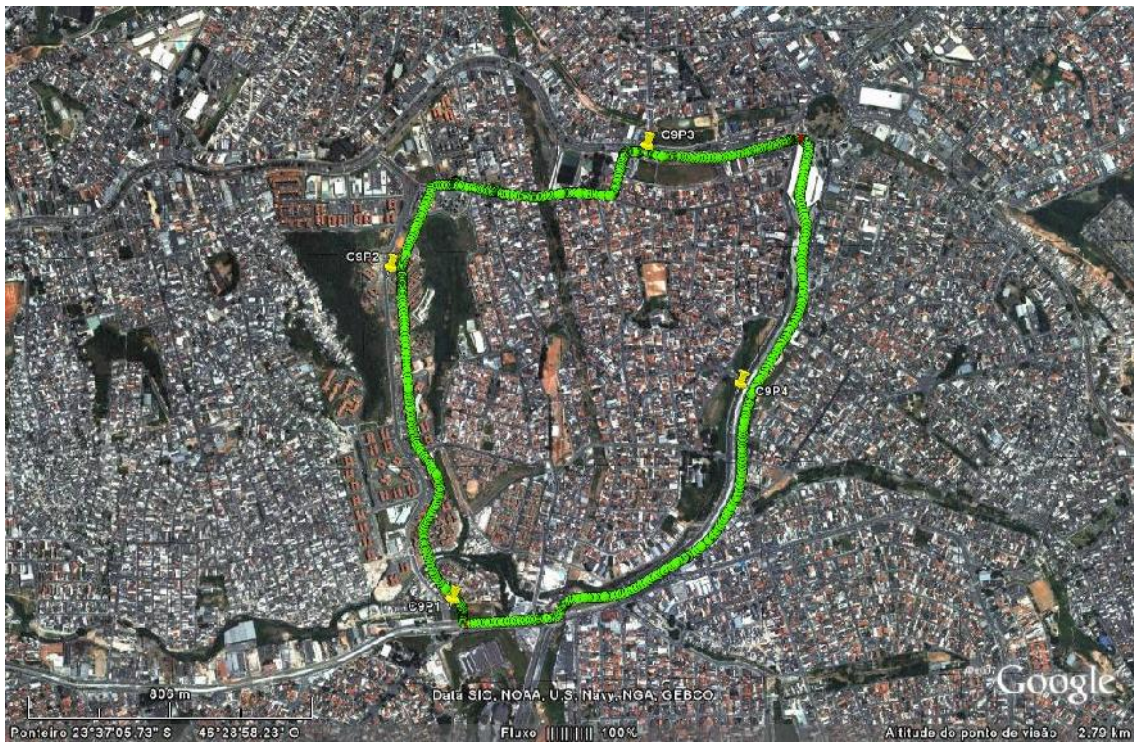
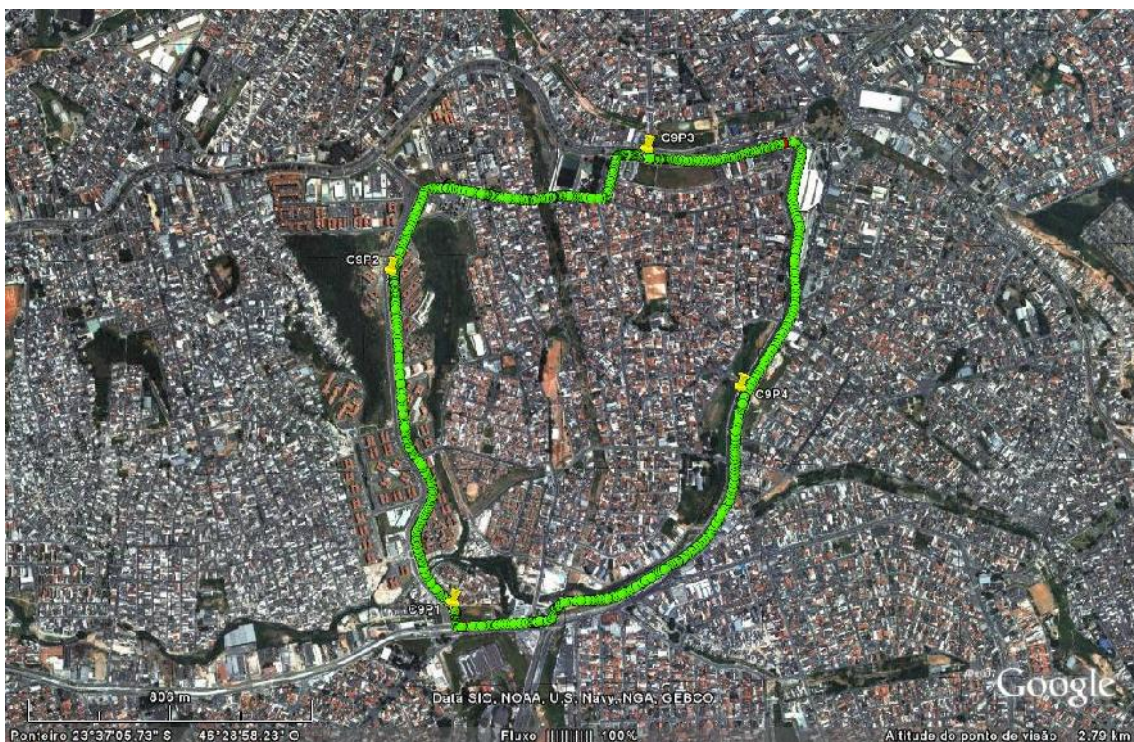
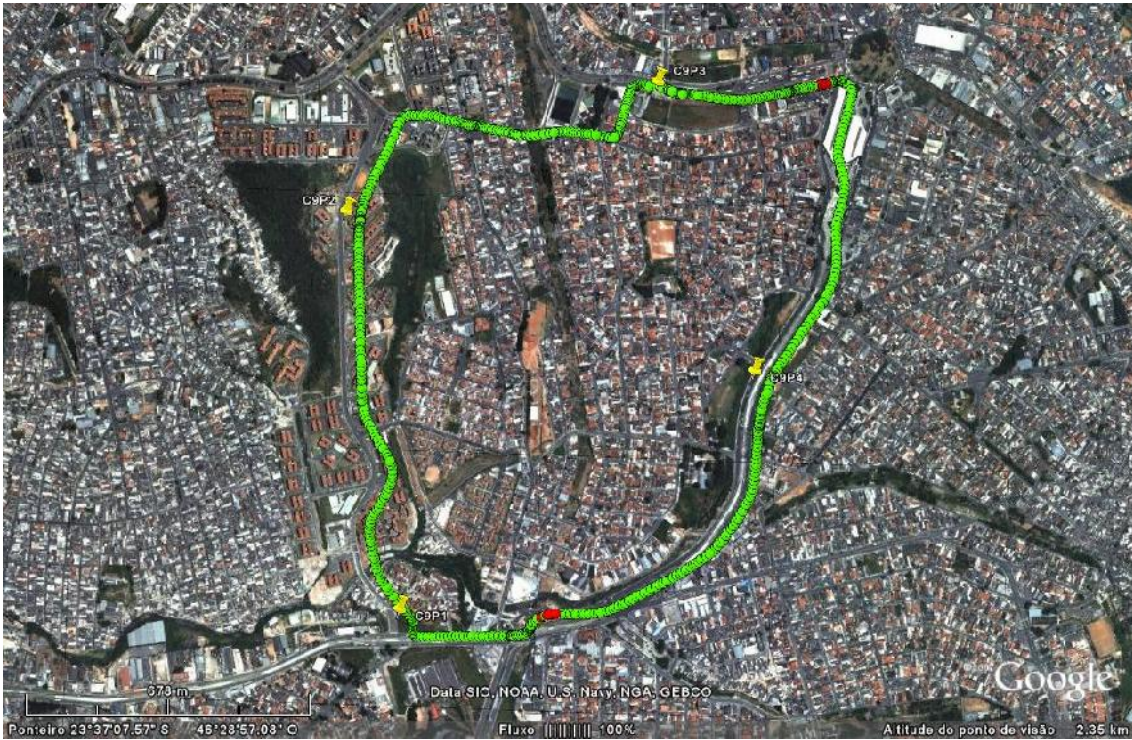
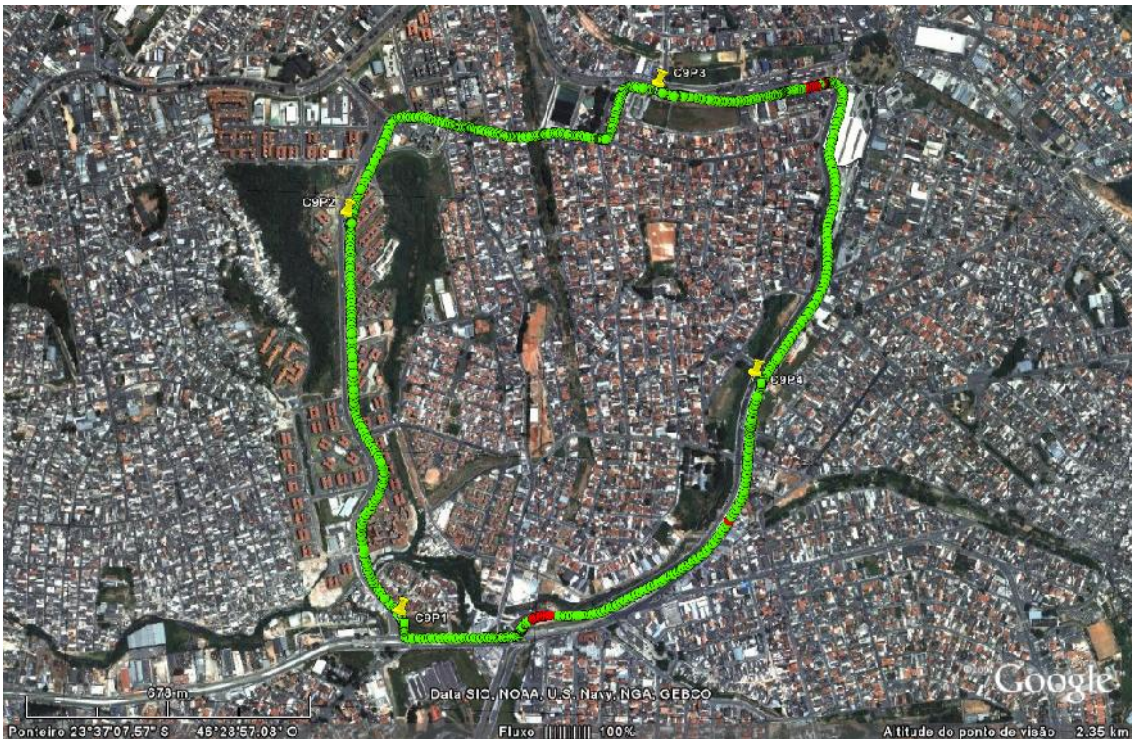
Figura 13 - Parâmetro AQ medido na rota C9 - 16QAM

Figura 14- Parâmetro SNR medido na rota C9 - 16QAM

Figura 15-Parâmetro AQ medido na rota C9 - 64QAM

Figura 16-Parâmetro SNR medido na rota C9- 64QAM

A rota C9 (Rota Urbana Densa) possui distâncias entre 5 km e 6,5 km do transmissor. As medições de 16QAM e 64QAM apresentaram recepção boa em quase toda a rota. A rota passa por região residencial. O parâmetro AQ esteve acima de 98% em todos os trechos.

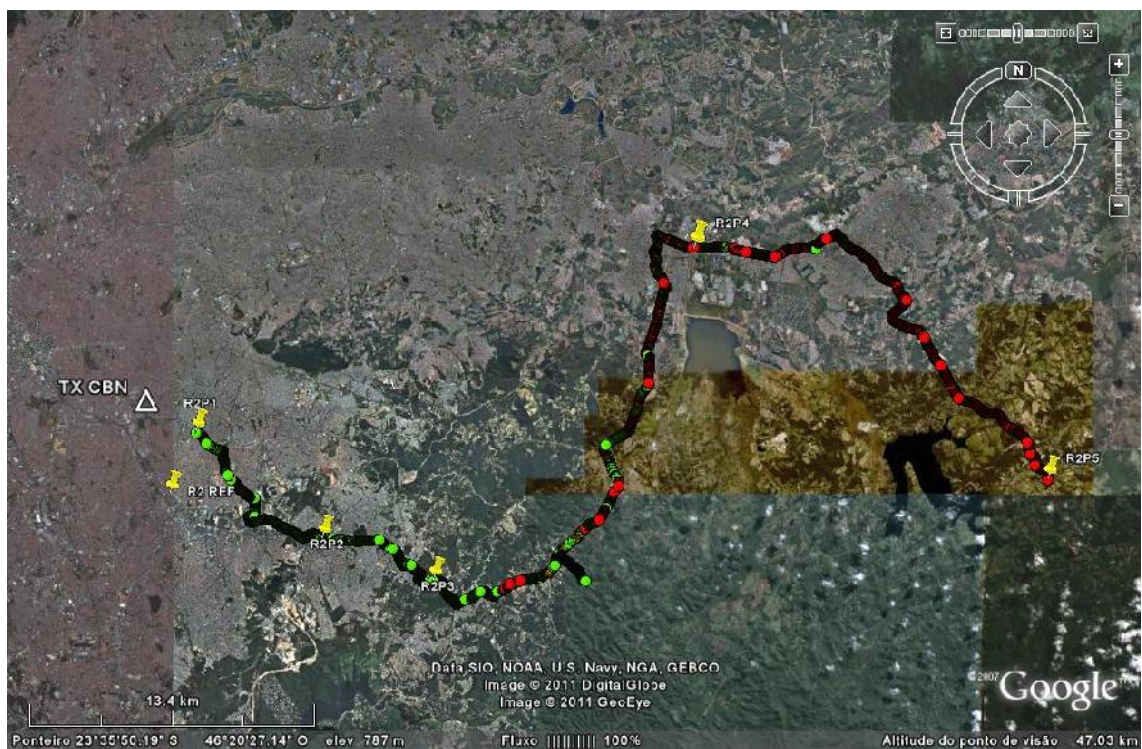
Figura 17-Parâmetro AQ medido na rota R2 - 16QAM

Figura 18-Parâmetro SNR medido na rota R2 - 16QAM

Figura 19-Parâmetro AQ medido na rota R2- 64QAM

Figura 20-Parâmetro SNR medido na rota R2- 64QAM

A rota R2 (Rota Radial Sudeste) possui as distâncias de 2 km a 42 km do transmissor. Há linhas de alta tensão ao longo da rota. As medições em 16QAM apresentaram mais pontos com recepção boa do que em 64QAM, porém predominando pontos com recepção ruim a partir do 23km para 16QAM e a partir de 18km para 64QAM. Há linhas de alta e baixa tensão ao longo da rota. Os trechos P1 a P2 e P2 a P3 apresentaram AQ acima de 98%.

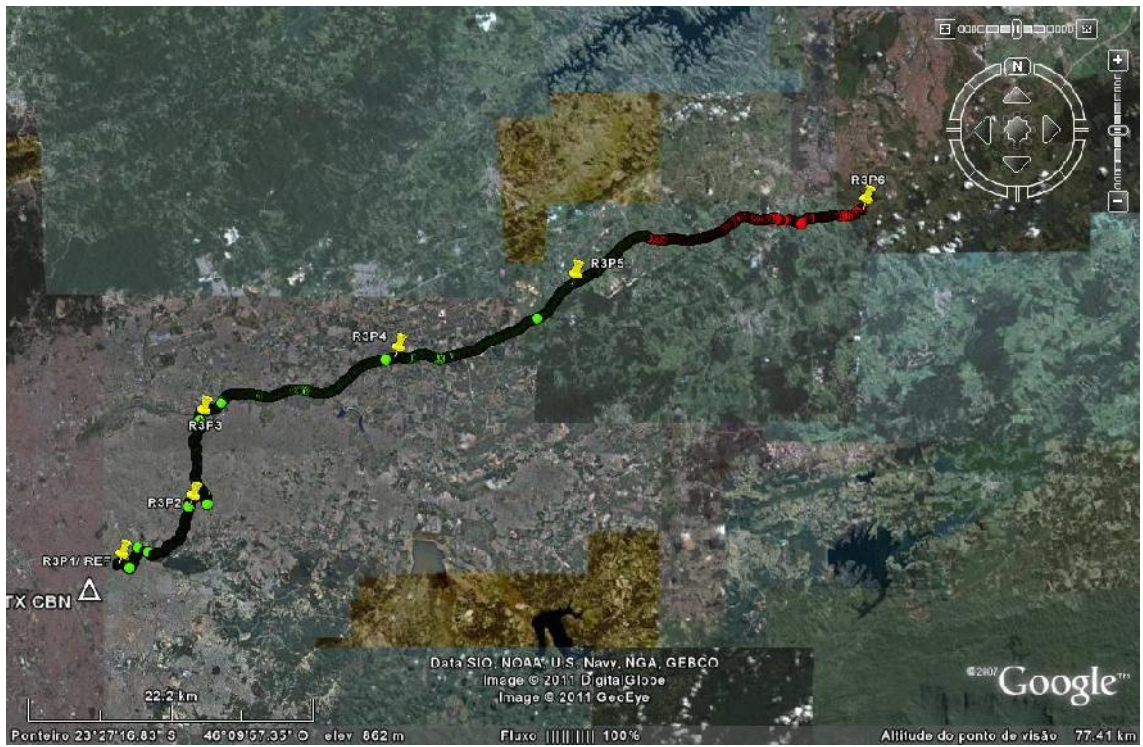
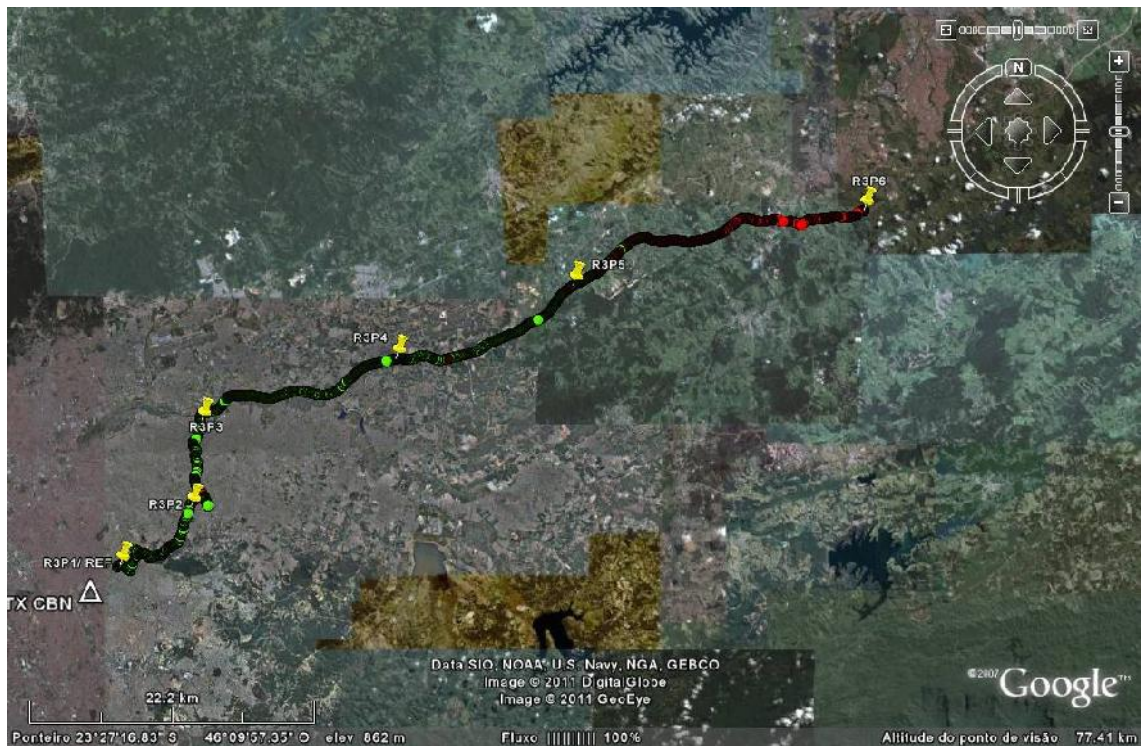
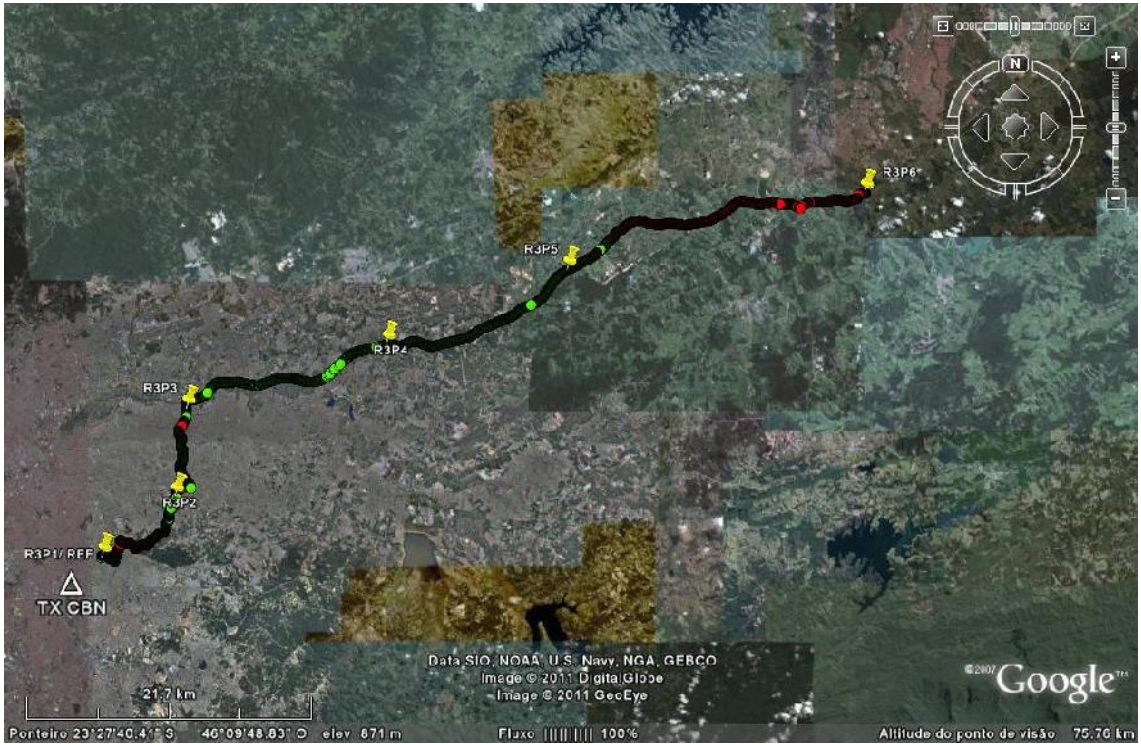
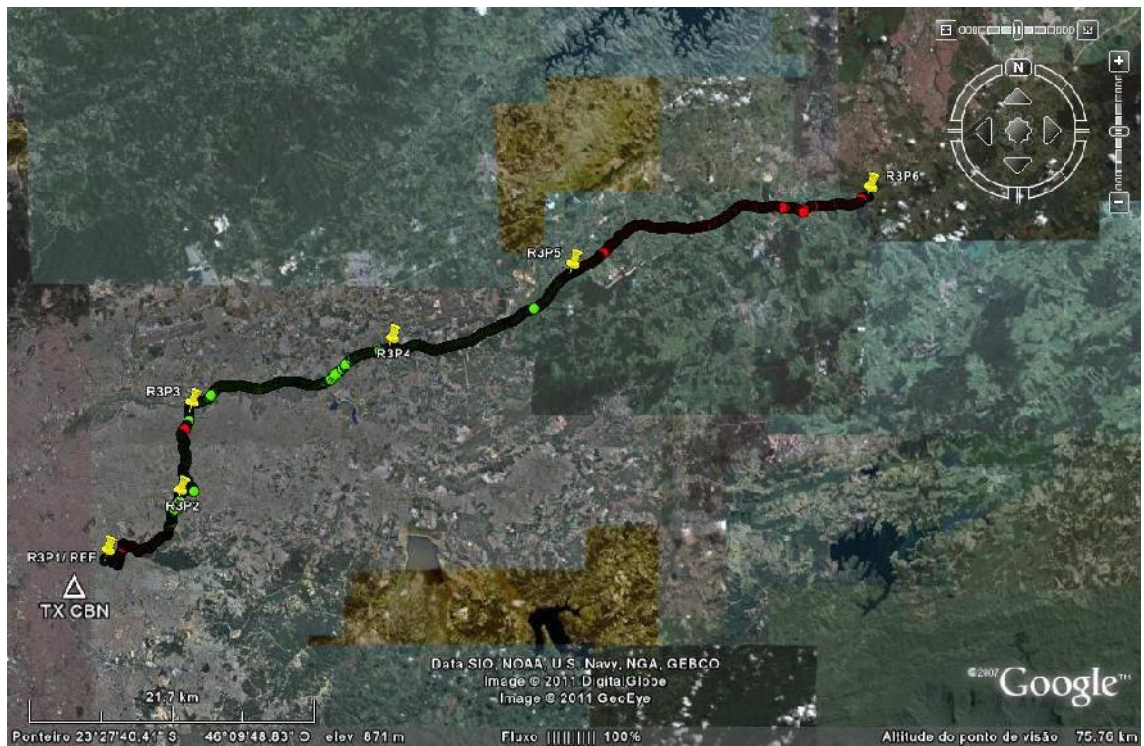
Figura 21-Parâmetro AQ medido na rota R3- 16QAM

Figura 22-Parâmetro SNR medido na rota R3- 16QAM

Figura 23-Parâmetro AQ medido na rota R3- 64QAM

Figura 24-Parâmetro SNR medido na rota R3- 64QAM

A rota R3 (Rota Radial Nordeste) estende-se de 3 km a 67 km do transmissor. As medições tanto para 16QAM como para 64QAM apresentaram uma boa recepção do sinal até aproximadamente 45km do transmissor. Depois que se afasta da parte urbana, a região rural possui morros com elevações baixas a moderadas.

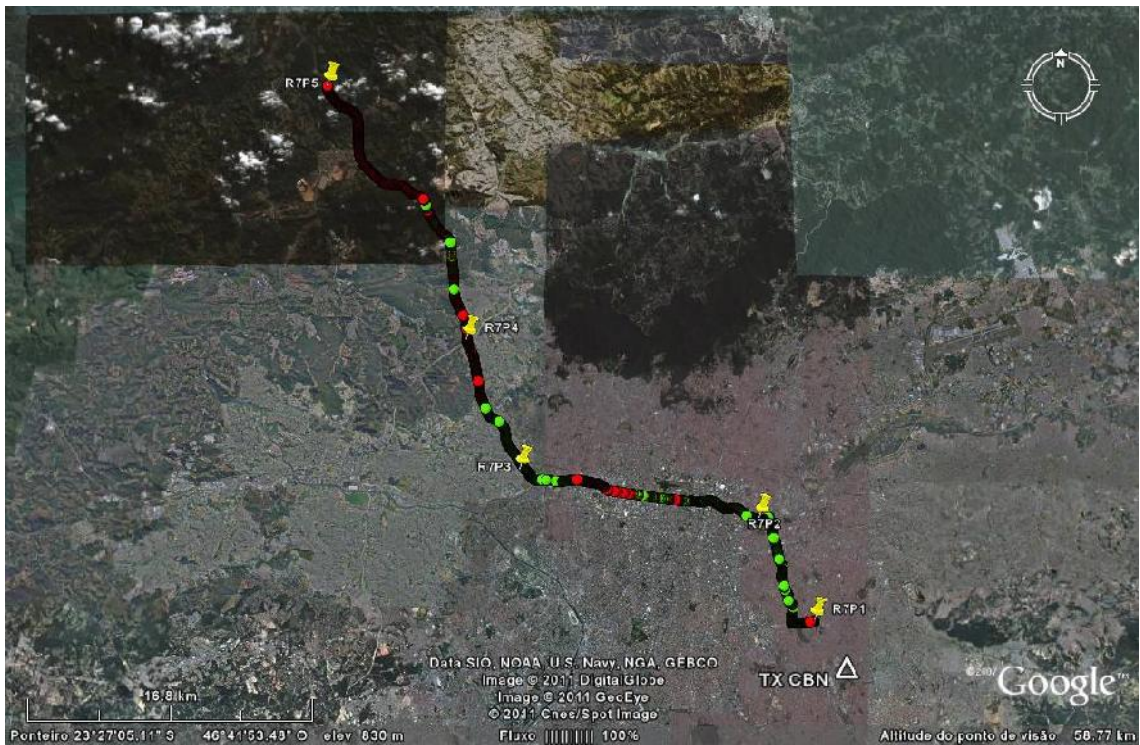
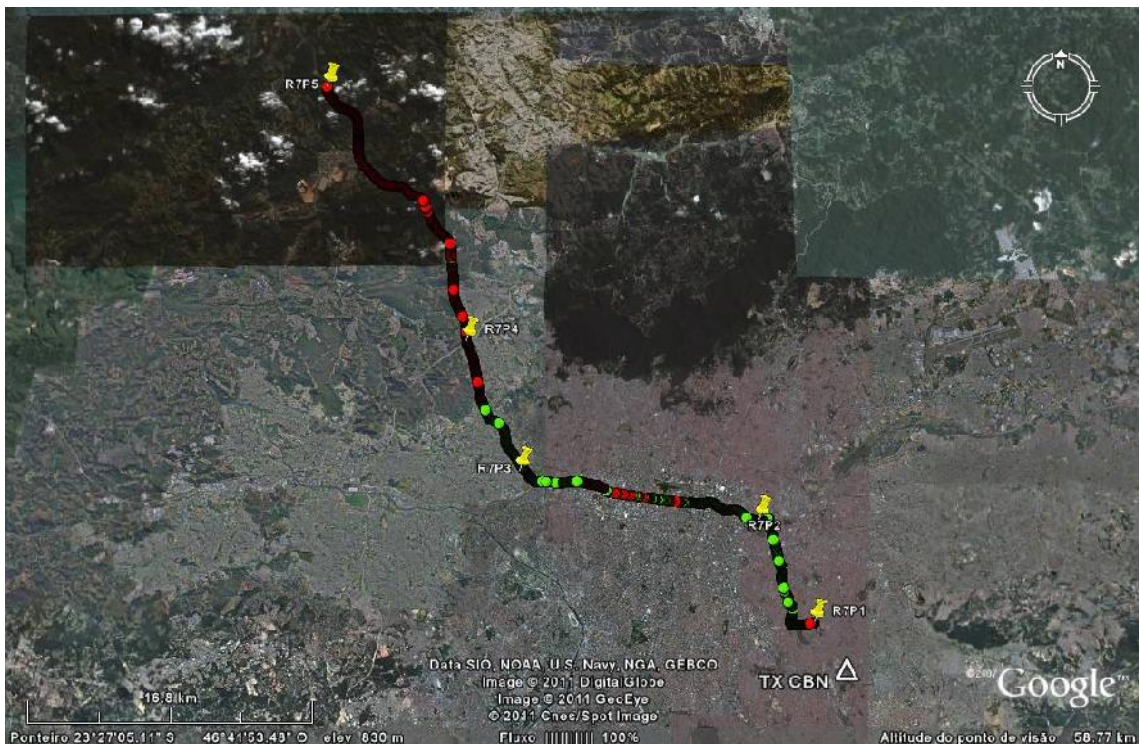
Figura 27-Parâmetro AQ medido na rota R7 - 16QAM

Figura 28-Parâmetro SNR medido na rota R7 - 16QAM

A rota R7 (Rota Radial Noroeste) estende-se de 4 km a 46 km do transmissor. Nas medições em 16QAM os pontos com recepção ruim ocorreram a partir do 26km para 16QAM. Há linhas de alta e baixa tensão.
